UNIVERSIDAD DE CUENCA

**Facultad de Ingeniería
Carrera de Ingeniería Civil**

**“MANUAL PRÁCTICO DE EVALUACIÓN PATOLÓGICA Y CONTROL DE
LA CONDICIÓN EN ESTRUCTURAS DE HORMIGÓN MEDIANTE
ENSAYOS NO DESTRUCTIVOS Y SEMI-DESTRUCTIVOS”**

Trabajo de Titulación previo a la obtención
del Título de Ingeniero Civil.

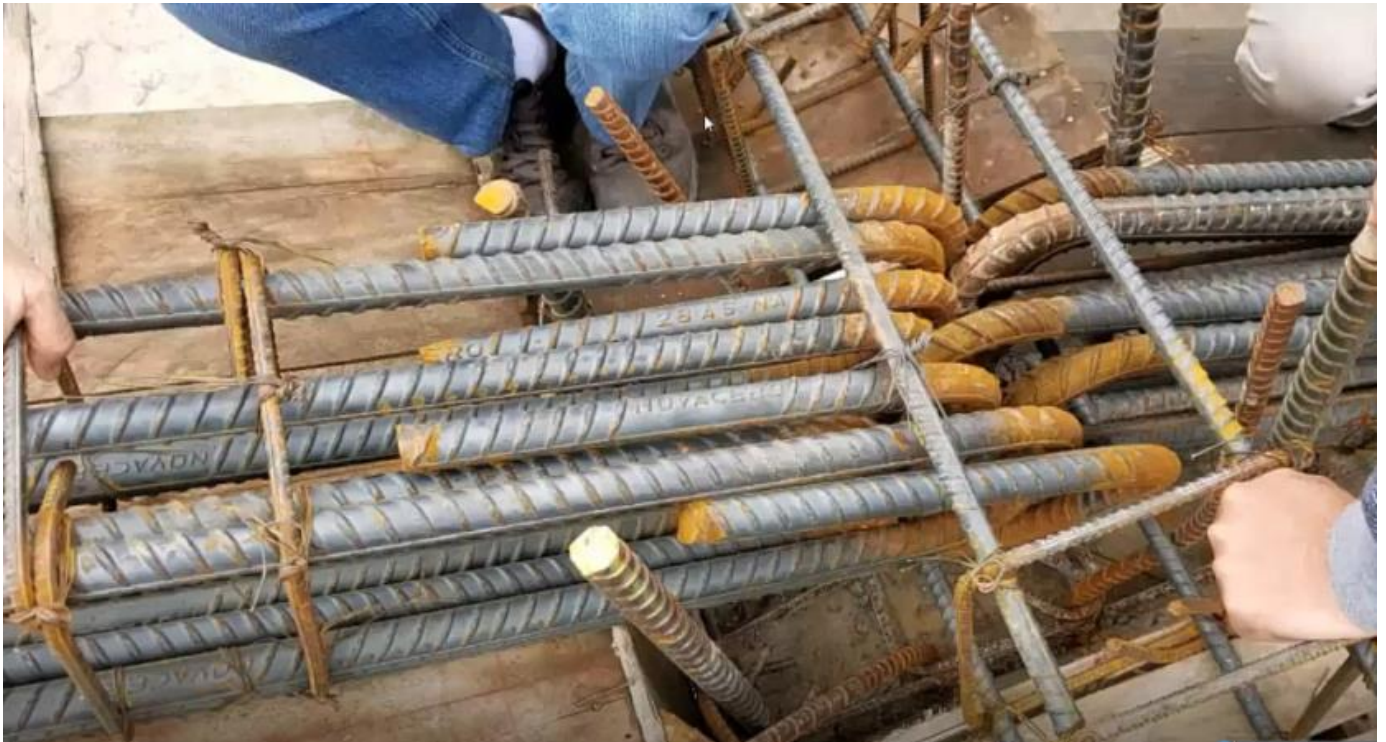
Gráfico 4 Ejemplo real de congestionamiento de acero de refuerzo en una viga. Fuente: (García, 2020)

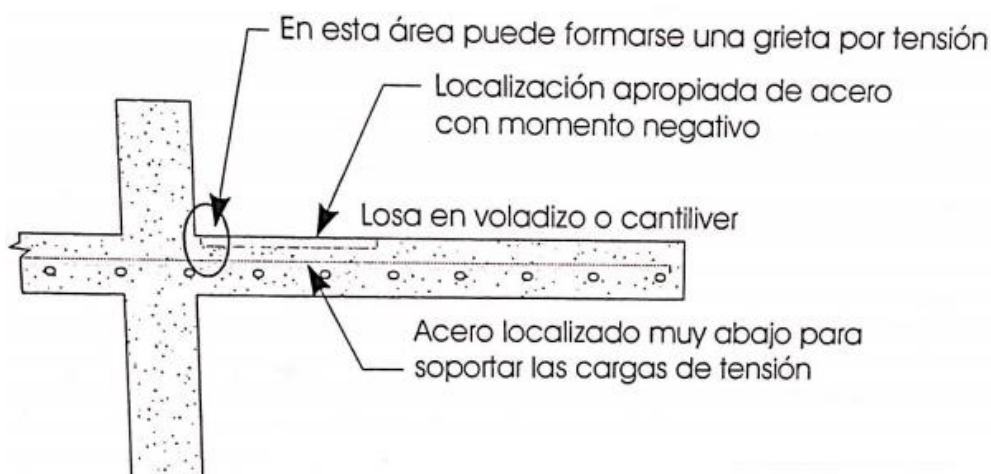
El acero se coloca por debajo de lo recomendado, si esto sucede puede ser que el concreto no sea capaz de soportar las cargas de tensión. Mayor riesgo se presentan en las losas en voladizo y las secciones de las vigas con momento negativo cerca de las columnas. (Emmons, 2005)

Gráfico 5 Acero mal colocado, puede causar grieta por tensión. Fuente: (Emmons, 2005)

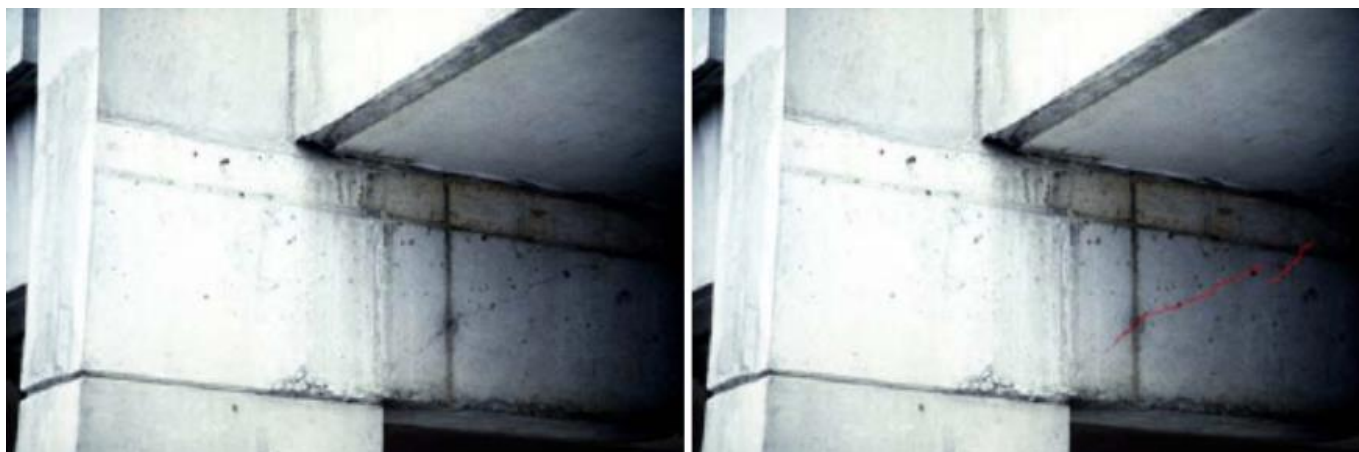
Gráfico 7 Ejemplo real de fisura por tensión. Fuente: (Guzmán, 2016)

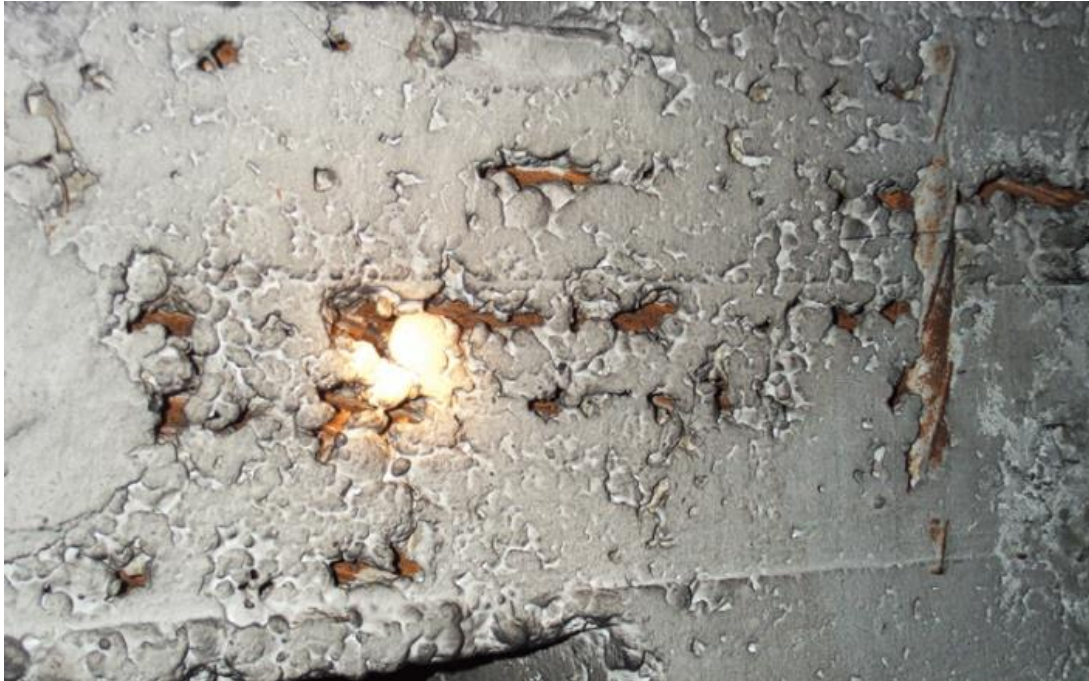
Gráfico 8 Ejemplo real de recubrimiento defectuoso. Fuente: (e-struc, 2019)

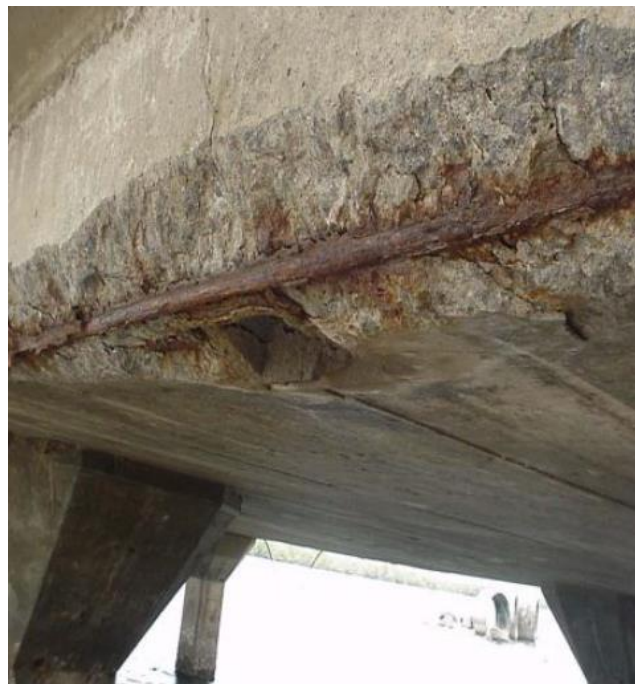
Gráfico 9 Ejemplo real de corrosión en el acero de refuerzo. Fuente: (Ipiales, 2015)

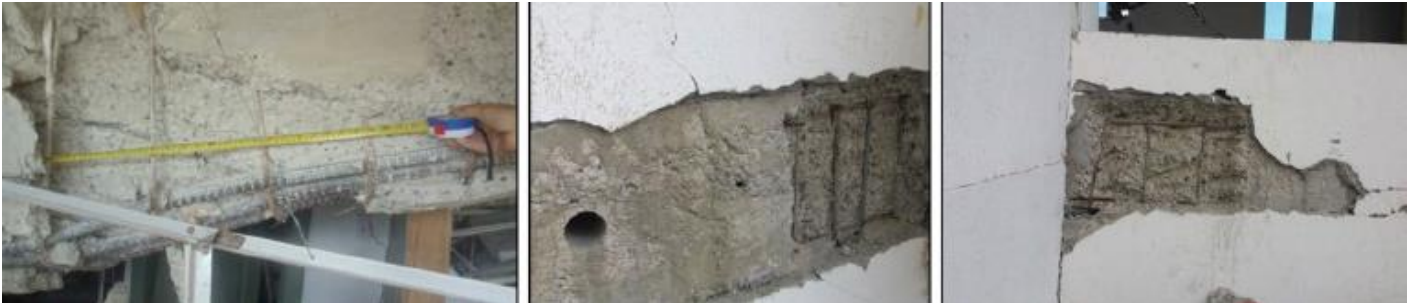
Gráfico 11 Ejemplo real de detallamiento inadecuado en los estribos. Fuente: (Castañeda et al., 2017)

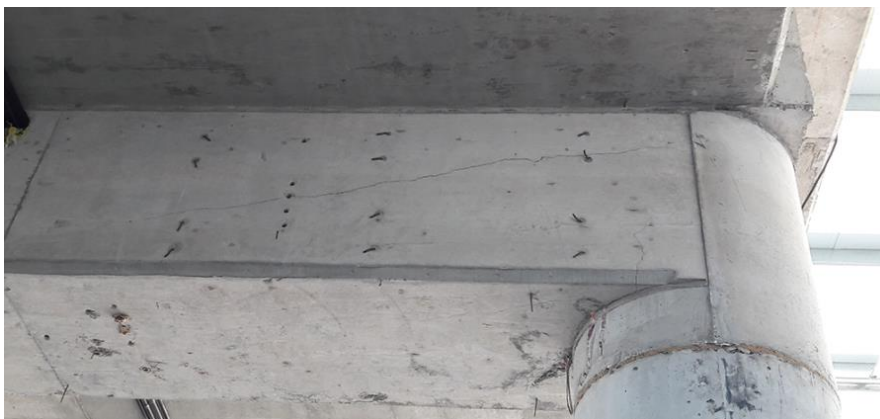
Gráfico 14 Ejemplo real de agrietamiento por mala colocación de cable postensado. Fuente: (Mac, 2019)

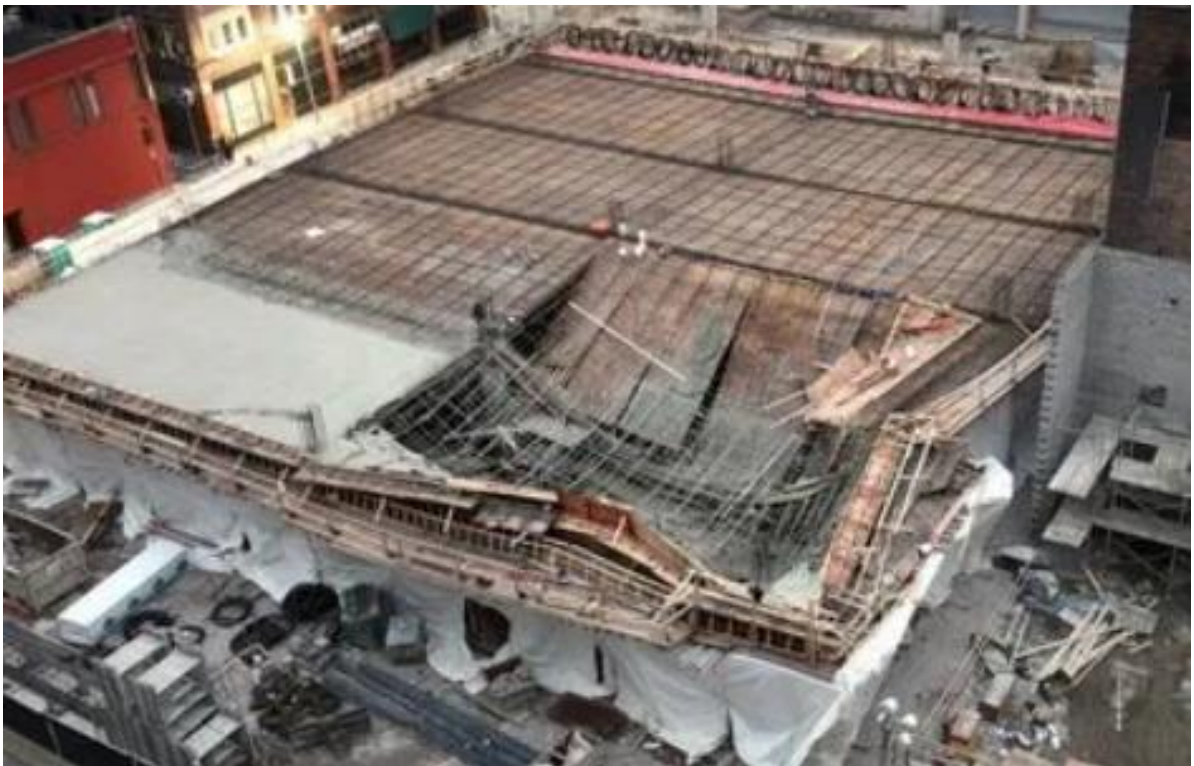
Gráfico 16 Ejemplo real de colapso en estructura por remoción temprana de encofrado y apuntalamiento deficiente. Fuente: (Civil Engineering Forum, 2017)

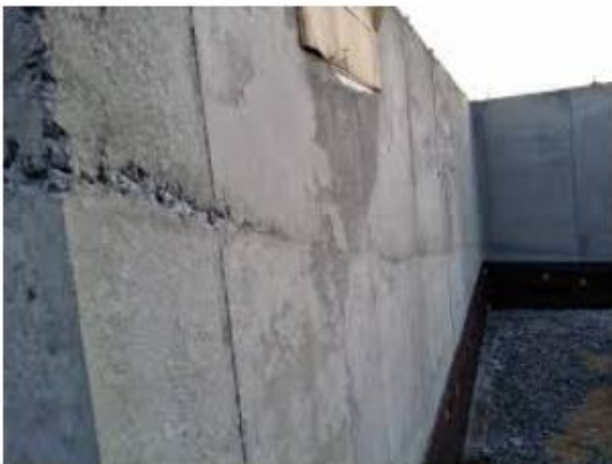
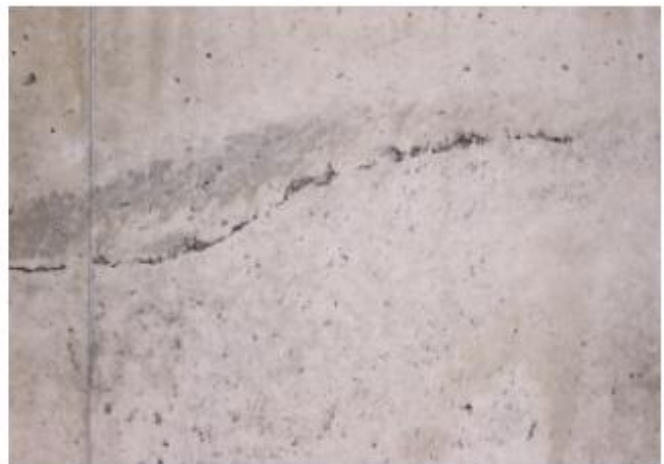
Gráfico 19 Ejemplo real de juntas frías. Fuente: (Harrison, 2017)

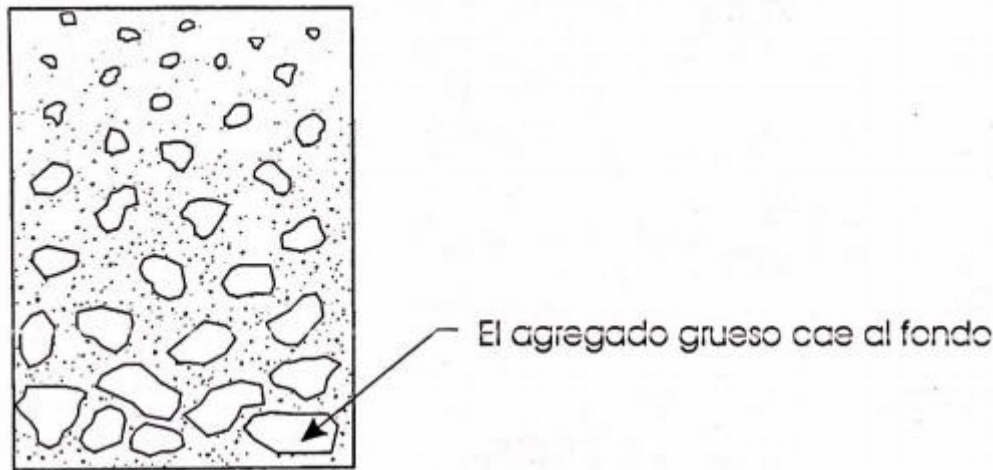
La segregación se da cuando los agregados gruesos, agregados finos y el concreto se separan. Esto puede ocurrir en la mezcla, transporte, vaciado o vibrado del concreto. Este problema se da debido a mezclas con alto revenimiento, métodos incorrectos de manejo de hormigón, vibración excesiva. (360 en Concreto, 2019; Emmons, 2005)

Gráfico 20 Segregación. Fuente: (Emmons, 2005)

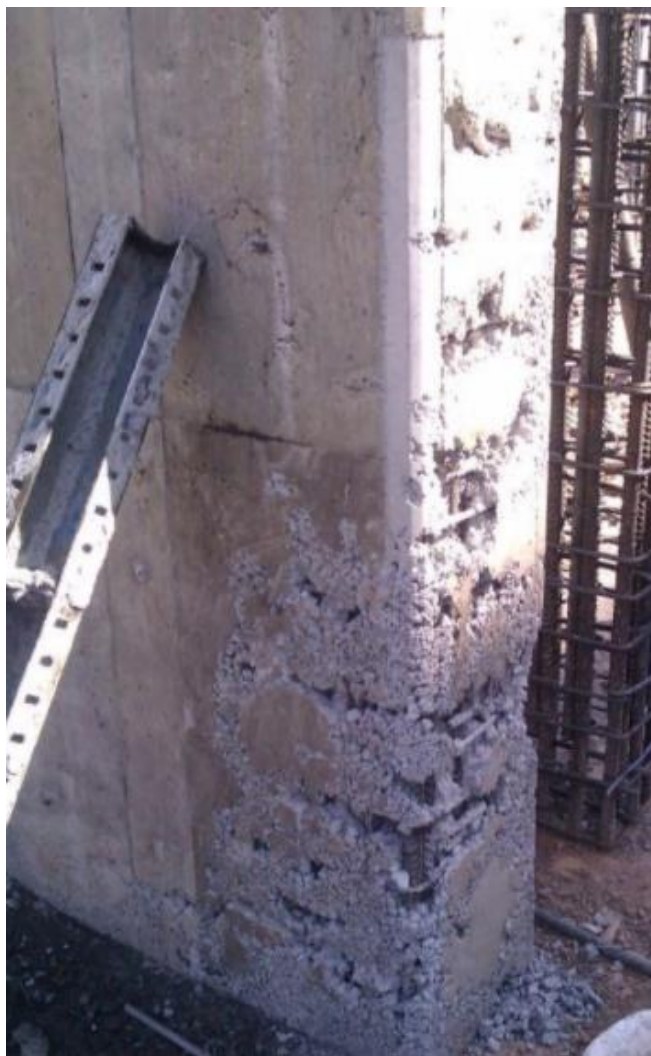
Gráfico 21 Ejemplo vida real de segregación. Fuente: (Geotechtips, 2016)

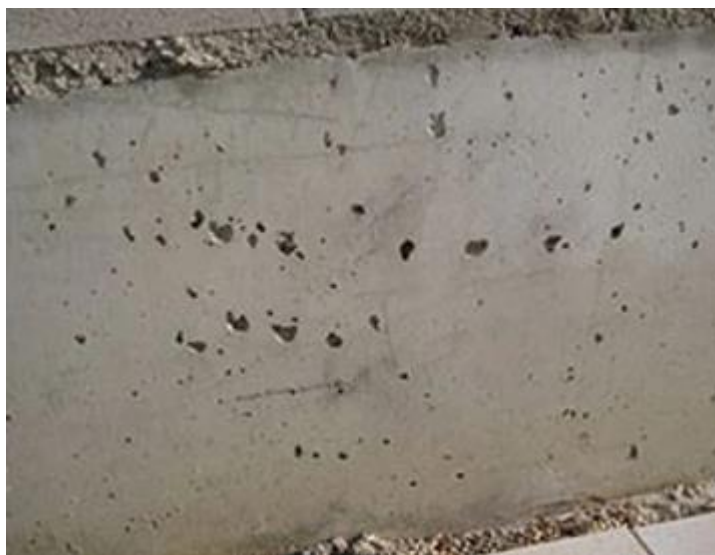
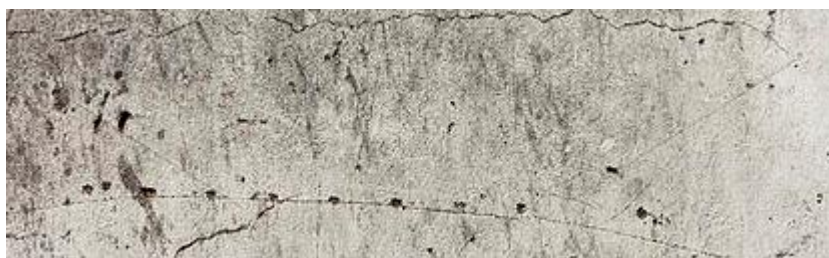
Gráfico 22 Ejemplo real de hormiguero. Fuente: (Canstockphoto; Toxement, 2017)

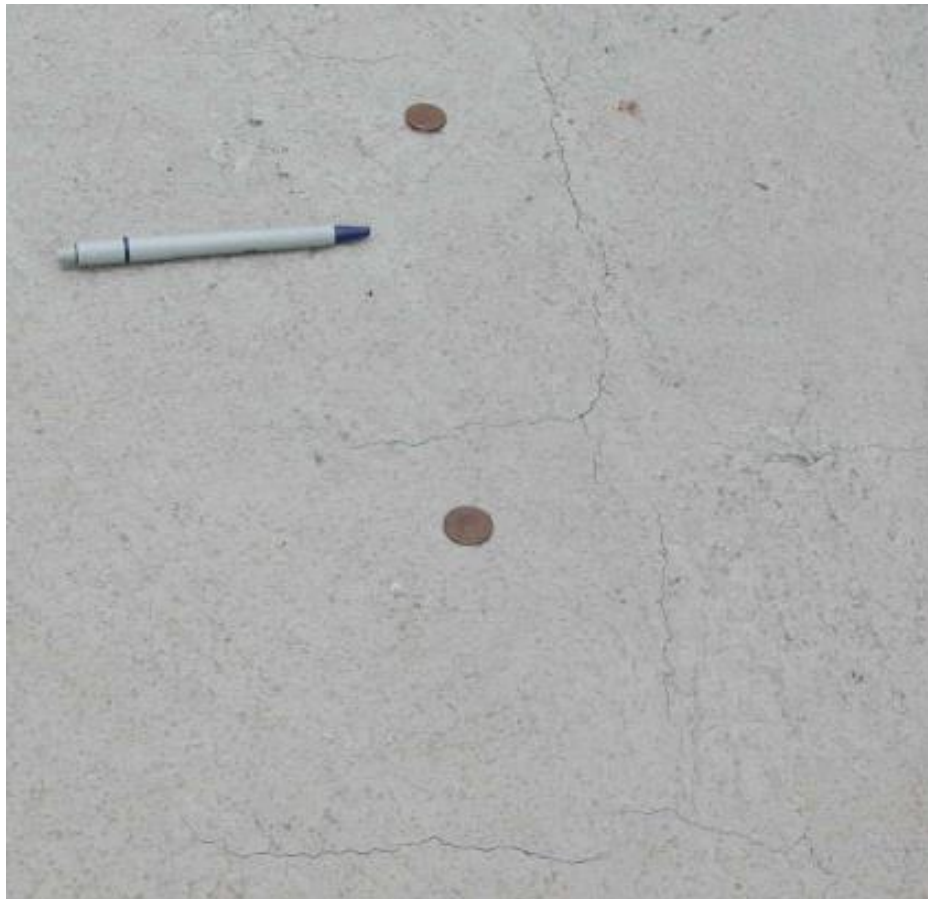
Gráfico 26 Ejemplo real de agrietamiento por asentamiento plástico. Fuente: (Cárcamo, 2003)

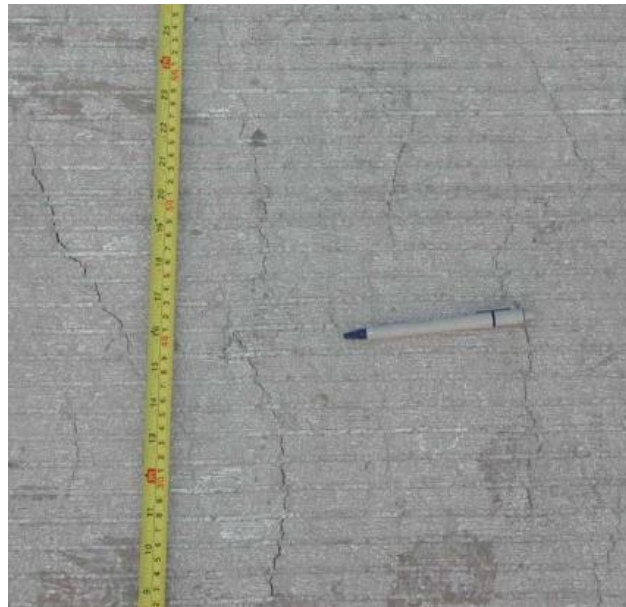
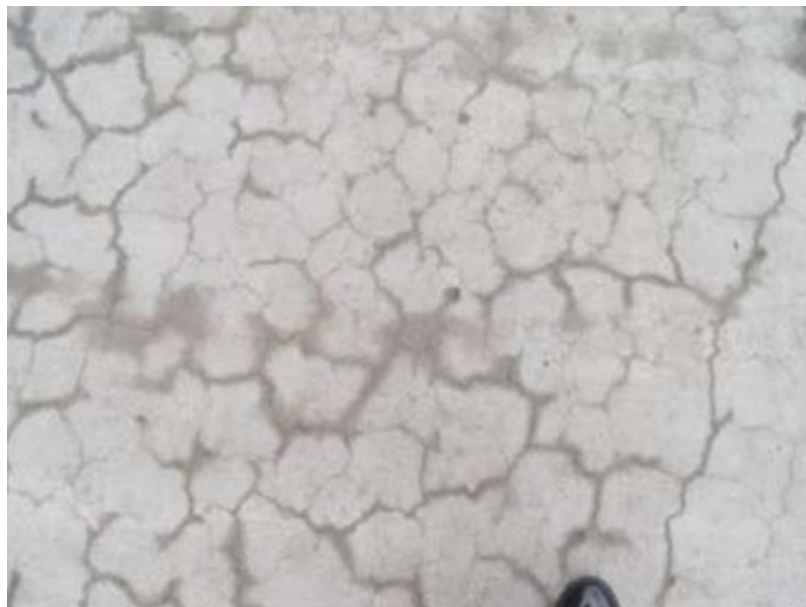
Gráfico 28 Ejemplo real de agrietamiento por contracción plástica. Fuente: (Cárcamo, 2003; Sika, 2008)

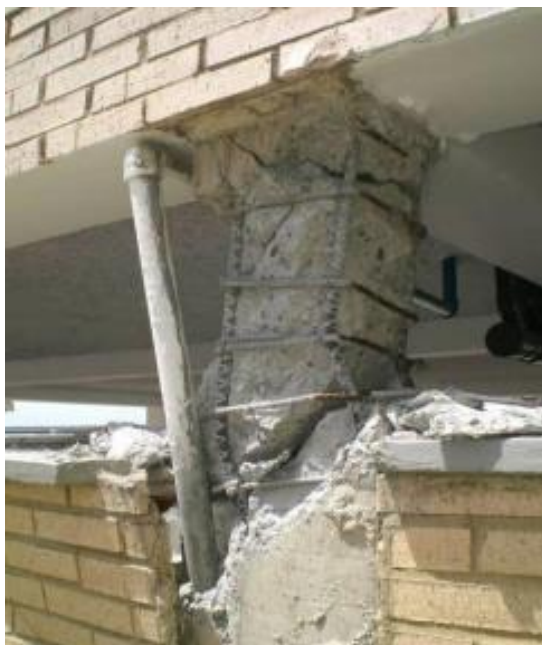
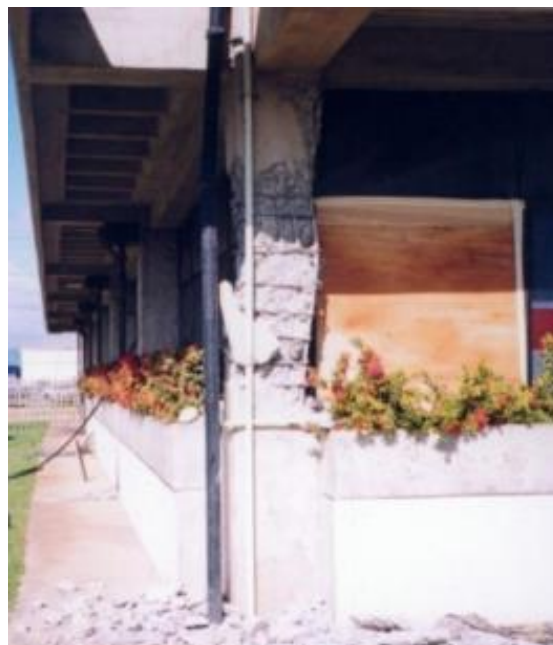
Gráfico 34 Ejemplos reales de daños en estructuras por columna corta. Fuente: (Beauperthuy & Urich, 2011)

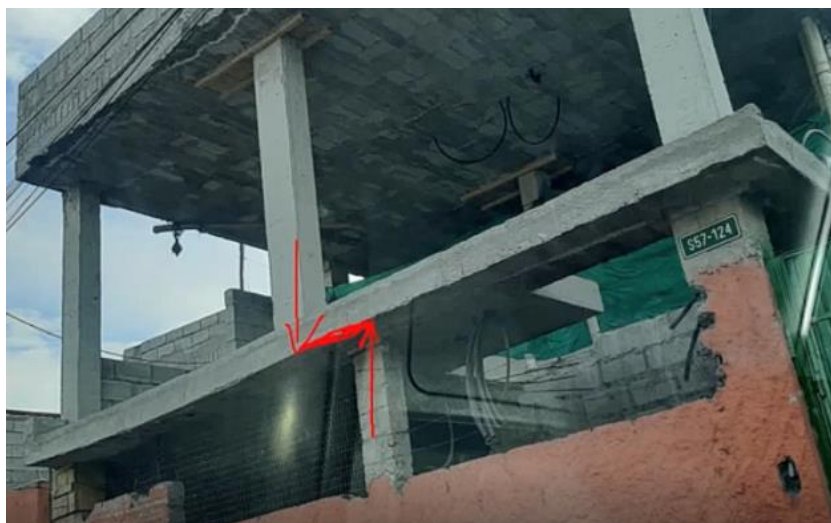
Gráfico 36 Ejemplo real de viga corta. Fuente: (Casagallo, 2020)

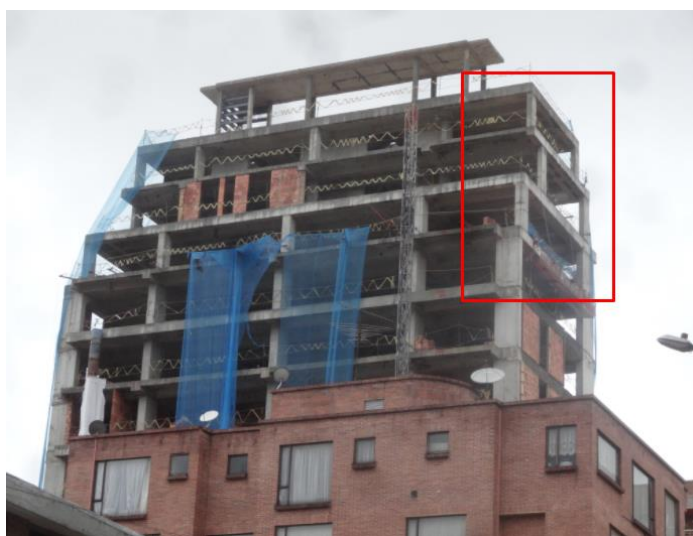
- Falla frágil por cortante en tramo libre de la viga.
- Agrietamiento por corte.
- Fallo por punzonamiento de la losa, especialmente si la estructura no posee vigas.
- Posible colapso de la estructura ante un sismo.

Gráfico 37 Ejemplo real de viga corta. Fuente: (Aguía, 2018)

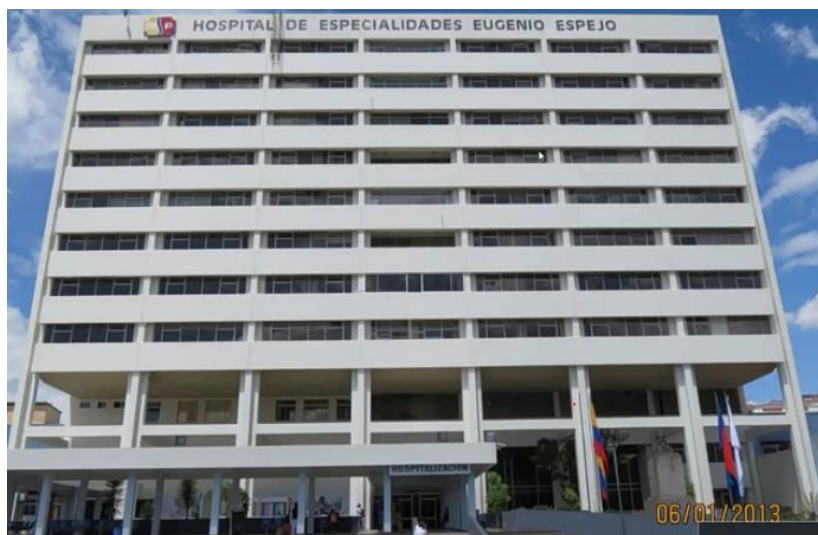
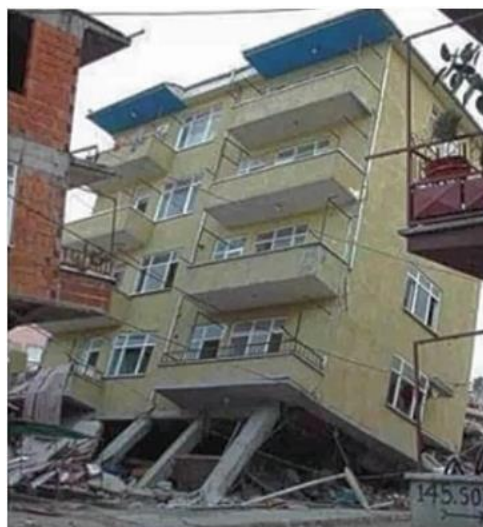
- Altas deformaciones.
- Variaciones en las rigideces.
- Posible colapso de la estructura ante un sismo.

Gráfico 39 Ejemplos reales de piso blando. Fuente: (Casagallo, 2020)

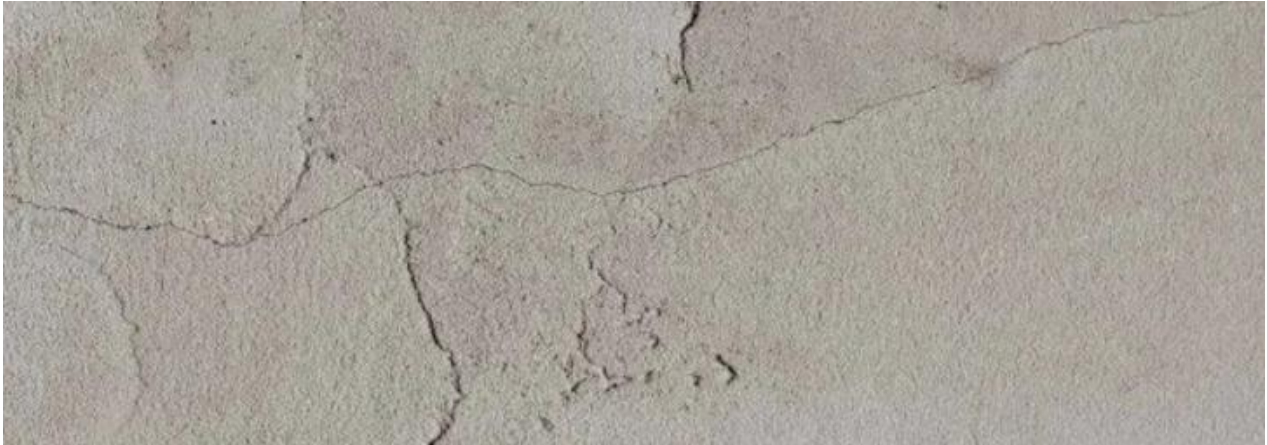
- Alargamiento o contracción del elemento.
- Deformación de los elementos conectados al afectado.
- Agrietamiento de elementos estructurales.
- Las fisuras aparecen en elementos de espesor considerable y son casi horizontales.

Gráfico 41 Ejemplo real de cambio de volumen por temperatura. Fuente: (Heyarqui)

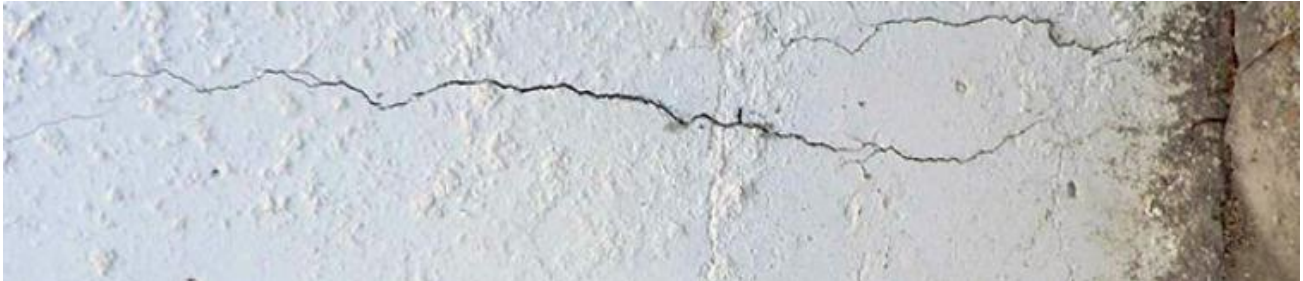
- La liberación de esfuerzos tiende a provocar agrietamiento, ya sea por tensión o cortante.
- Pandeo del elemento estructural.

Gráfico 46 Ejemplo real de restricción al cambio de volumen. Fuente: (Rt arquitectura, n.d.)

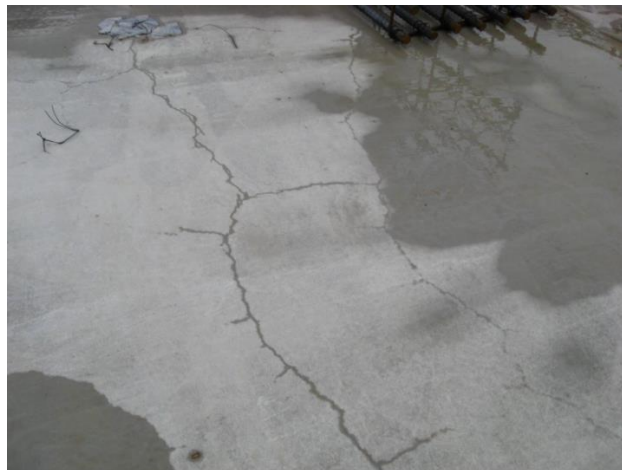
- Fisuras debidas a esfuerzos de tensión.

Gráfico 49 Ejemplo real de fisura por retracción térmica. Fuente: (Claros, 2020)

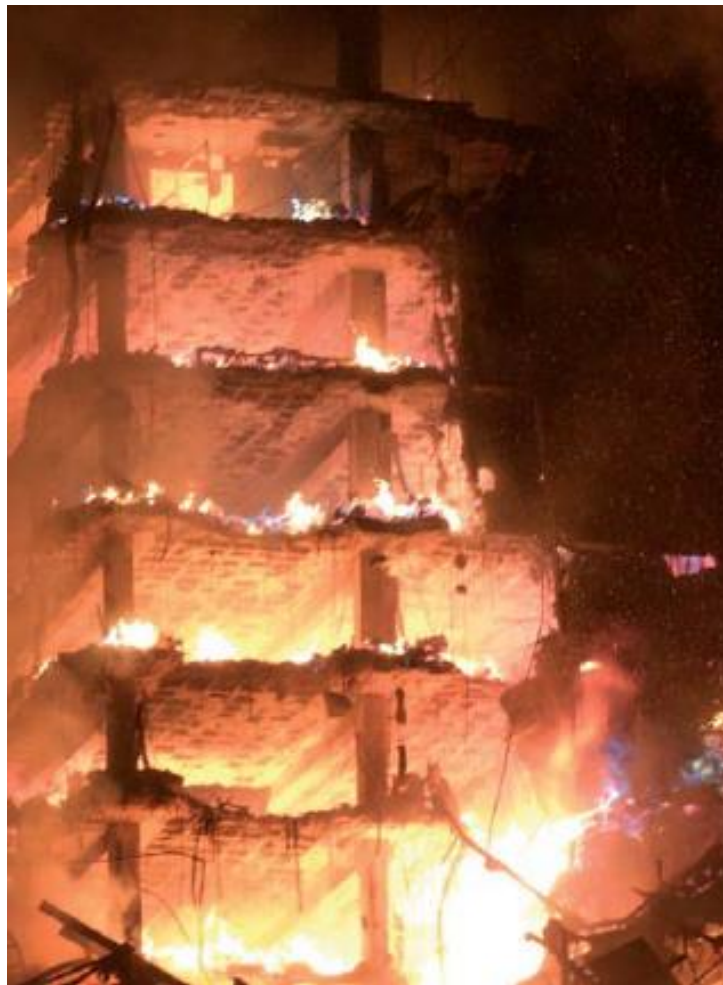
En la mayoría de casos estos daños se dan debido a incendios, accidentales o provocados. Estos problemas pueden agravarse debido a la falta de regulación en la construcción e incumplimiento de normas, la falta de un adecuado sistema contra incendios; además, la estructura debe ser capaz de mantener condiciones de estabilidad para permitir el desalojamiento de personas y la acción de bomberos. (Alonso & Flor Laguna, 2013; Vega & Burón, 2007)

Gráfico 50 Estructura sometida a la acción del fuego. Edificio Windsor de Madrid. Fuente: (Vega & Burón, 2007)

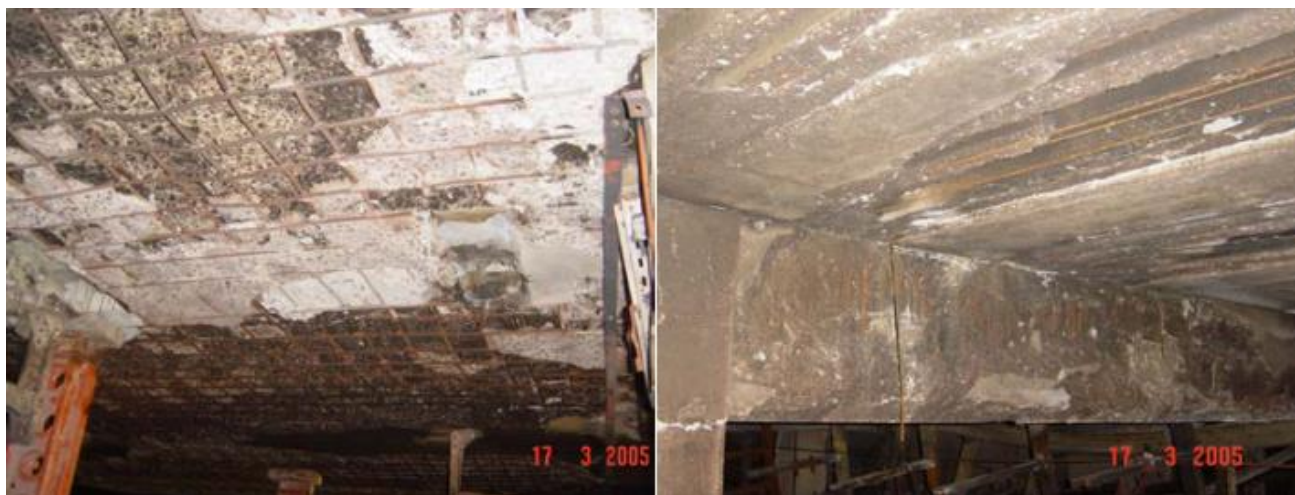
Gráfico 52 Ejemplo real de efectos de un incendio. Fuente: (Alonso & Flor Laguna, 2013)

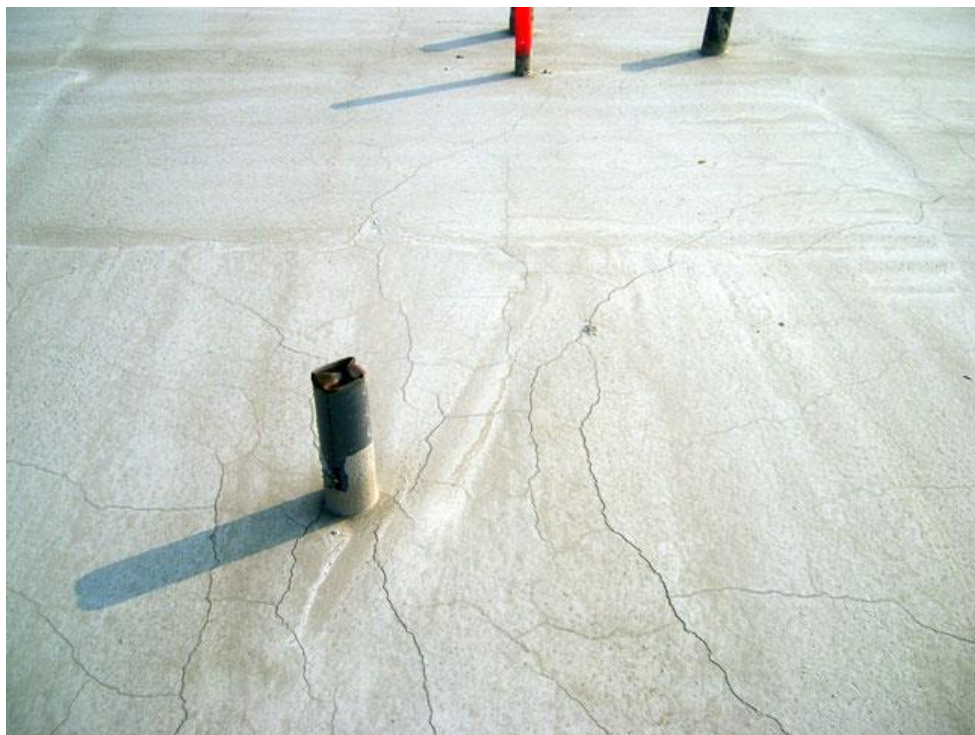
- Aunque no representa problemas estructurales, las grietas causadas por contracción por secado, en casos extremos, puede dar paso a la infiltración de agua y elementos corrosivos a las varillas de refuerzo.

Gráfico 55 Ejemplo real de contracción por secado. Fuente: (Galistar, 2020)

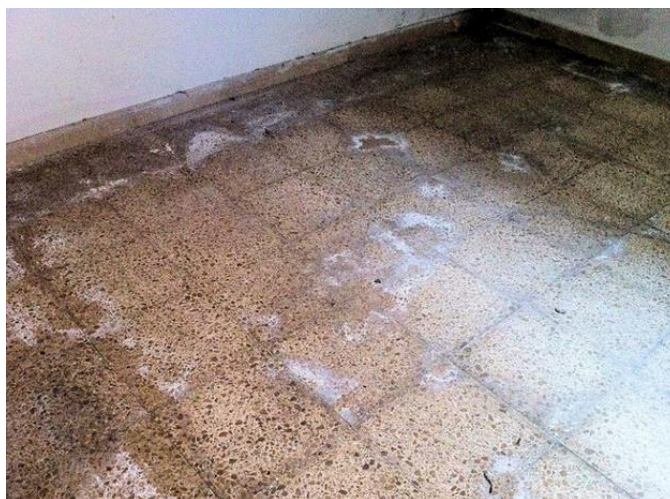
Gráfico 57 Ejemplo real de piso dañado por el agua ascendente por la presión de vapor. Fuente: (Guarch, 2011)

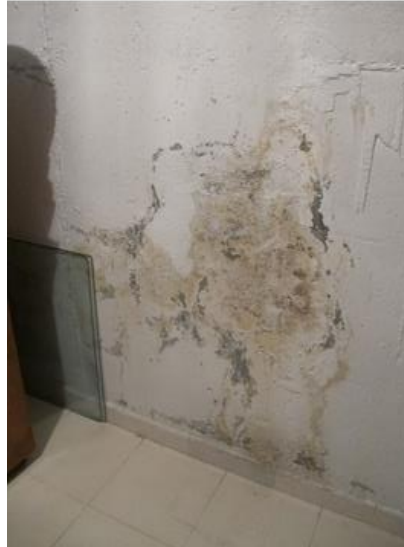
Gráfico 58 Ejemplo real de pared delaminada por el agua ascendente por capilaridad. Fuente: (Alario, 2012)

- Problemas de adherencia de los materiales que cubren el piso, tales como: losetas, láminas de piso o alfombras.
- Una vez humedecida la losa, la humedad puede continuar a los muros y paredes como un efecto de sorbete provocando a mediano plazo la delaminación de enlucidos. (Gráfico 58)

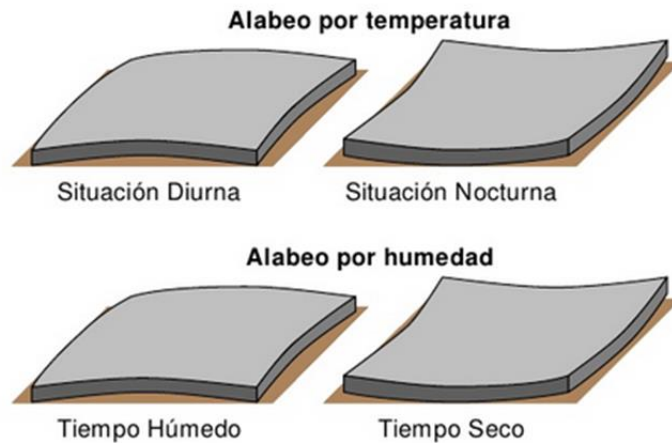
- Alabeo u ondulación de losa

Gráfico 61 Tipos de alabeos. Fuente: (Calo, 2008)

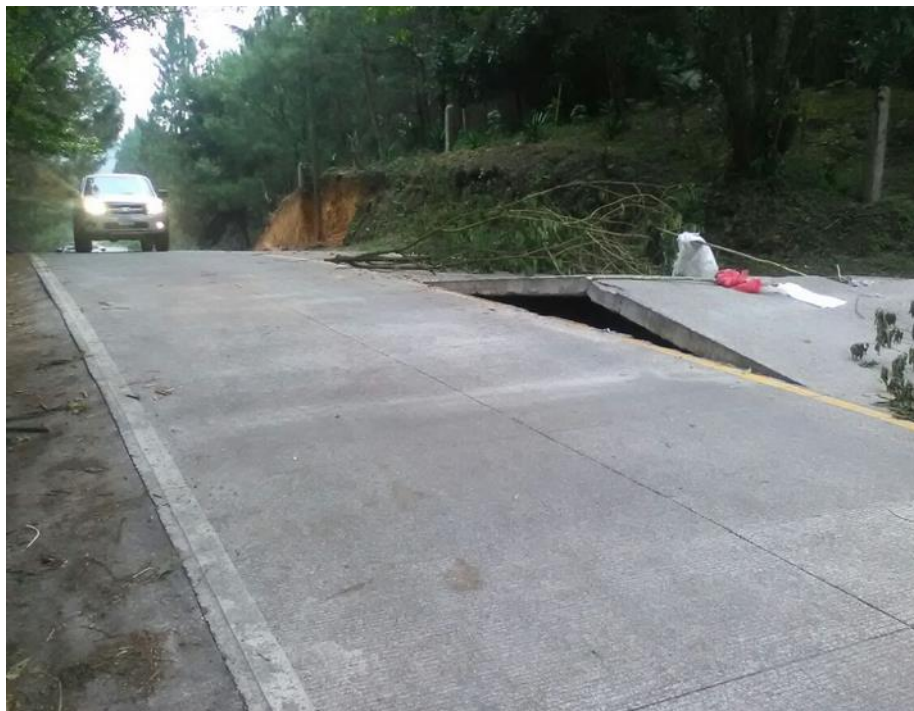
Gráfico 62 Alabeo de losas de pavimento en Verapaz Guatemala. Fuente: (Caminos CIV, 2017)

- En losas de pavimentos (Gráfico 62), pueden causar accidentes de tránsito y daños materiales

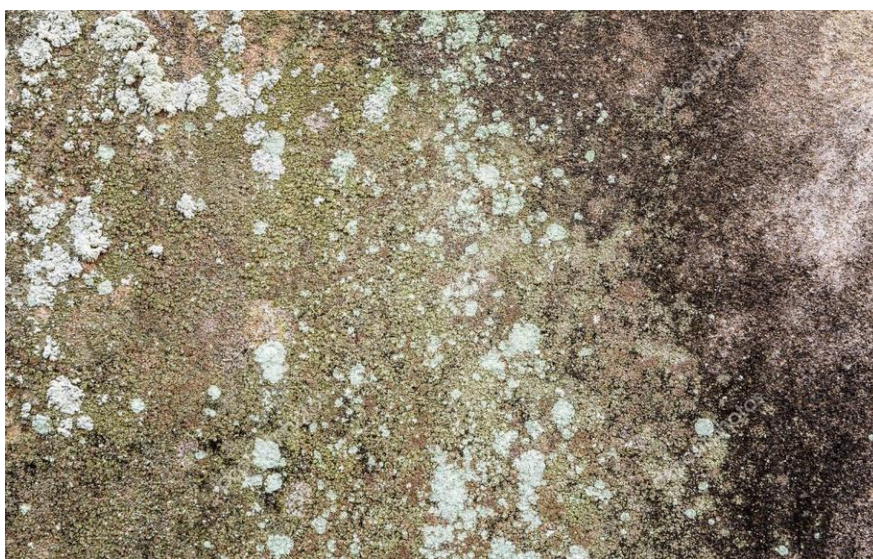
Este problema no causa problemas estructurales, pero daña el aspecto y color del concreto.

Gráfico 63 Ejemplo real de muro de hormigón con eflorescencias. Fuente: (Hcm Hormigones, 2018)

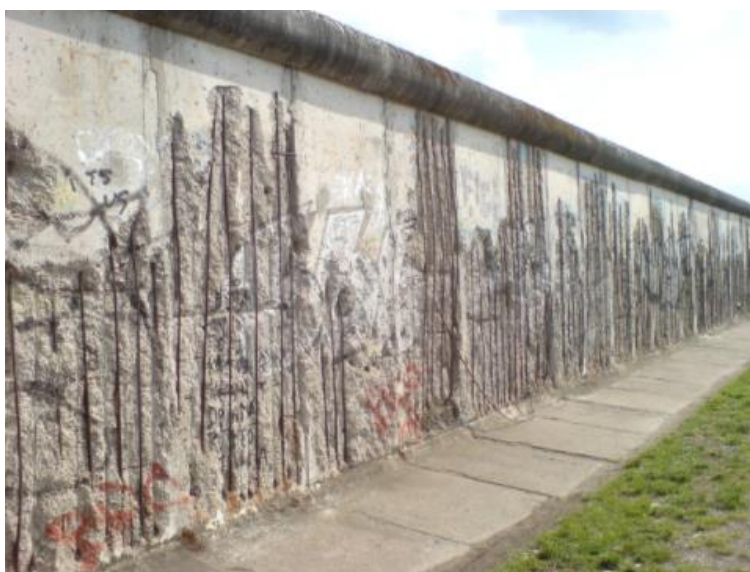
- Degradación del concreto.
- Pérdida de resistencia.
- Desintegración de la estructura.
- Exposición de las varillas de acero.

Gráfico 65 Ejemplo real de desintegración del concreto por agentes químicos. Fuente: (Asociación Colombiana de Productores de Concreto, 2020b)

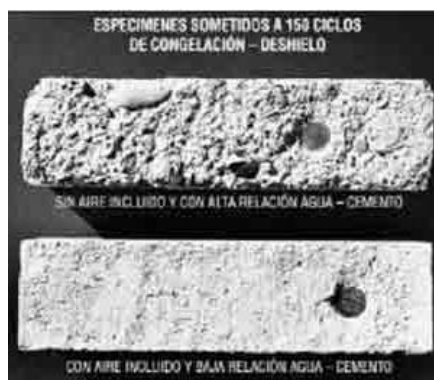
La velocidad de desintegración disminuye cuando se incluye aire en el concreto, con esto se aumenta la resistencia a la deterioración. El Gráfico 66 indica la diferencia entre muestras sin incluir aire y con aire incluido sometidas a 150 ciclos de congelación. (Notas de Concretos, 2013)

Gráfico 66 Especímenes con y sin aire sometidos a congelación-deshielo. Fuente: (Notas de Concretos, 2013)

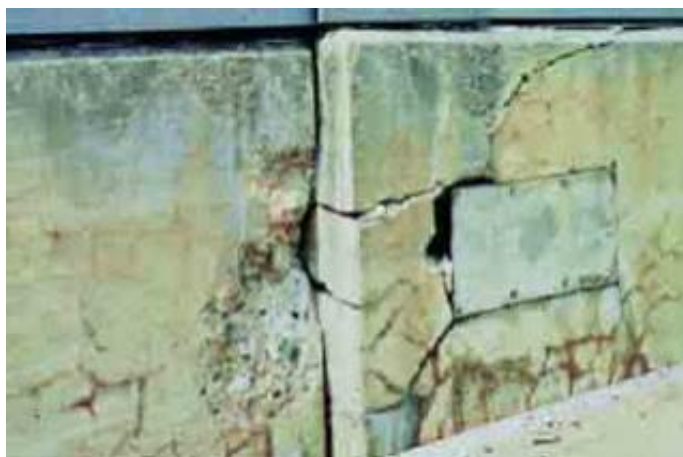
- Expansión del concreto.
- Agrietamientos por tensión y compresión de las estructuras.
- Fisuras en pavimentos de concreto.
- Además, cuando se forman las grietas entra más humedad acelerando la reacción y daño adicional por congelación y deshielo.

Gráfico 70 Ejemplo real de fisuras causadas por la reacción álcali-agregado. Fuente: (Notas de Concretos, 2011)

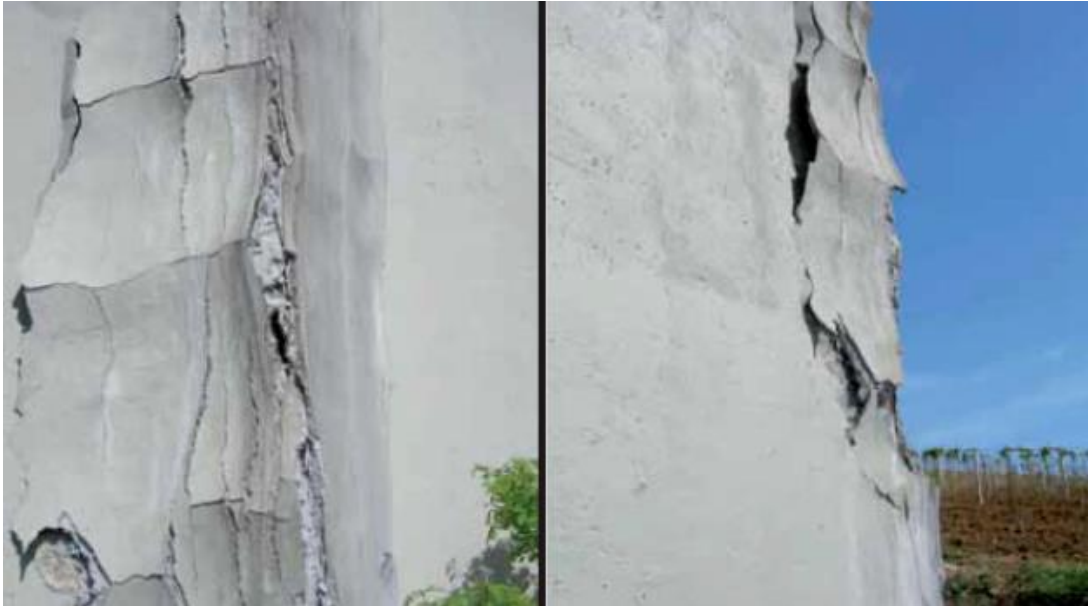
Gráfico 72 Ejemplo real de ataque de sulfatos. Fuente: (Asociación de Fabricantes de Morteros y Sate, 2019)

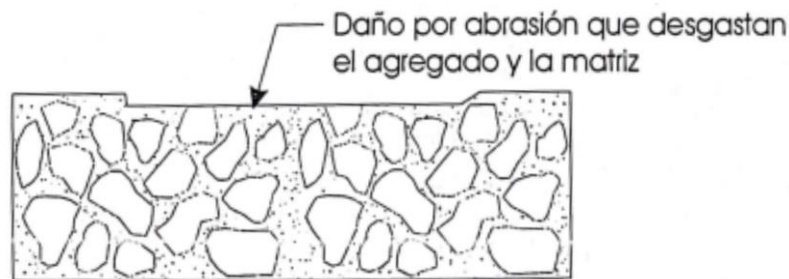
La abrasión ocurre por elementos que rozan sobre la superficie de hormigón, produciendo un desgaste e la misma (Wikilibros, 2006). Existen factores que afectan la resistencia a abrasión (Emmons, 2005):

Gráfico 74 Abrasión. Fuente: (Emmons, 2005)

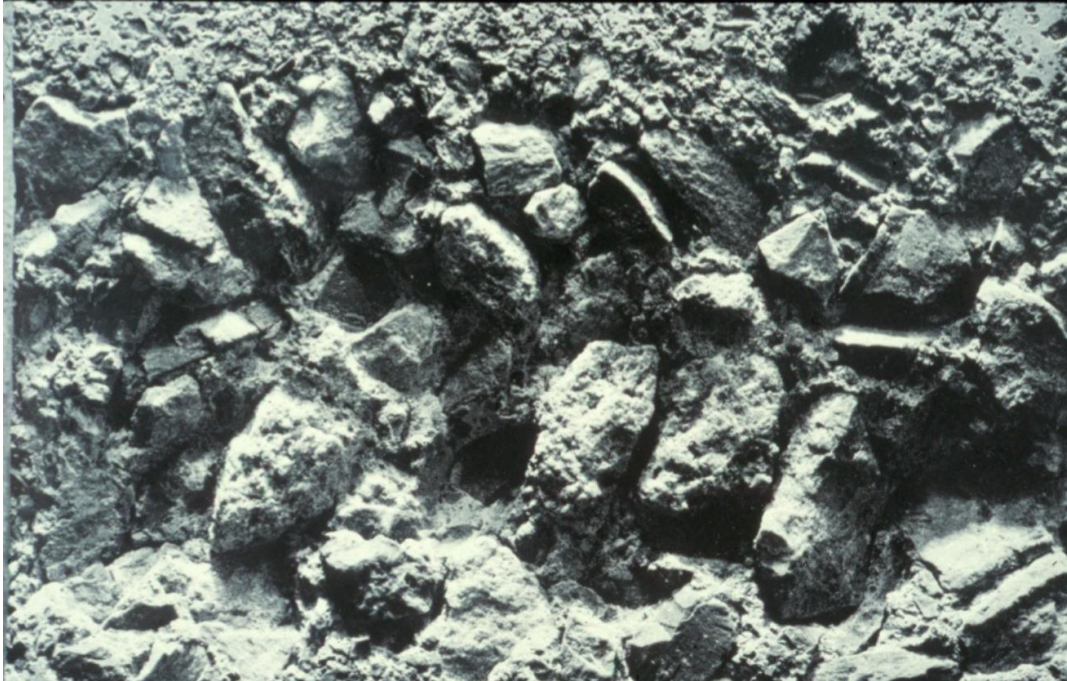
Gráfico 75 Ejemplo real de cavitación. Fuente: (Arango Mejía, 2013)

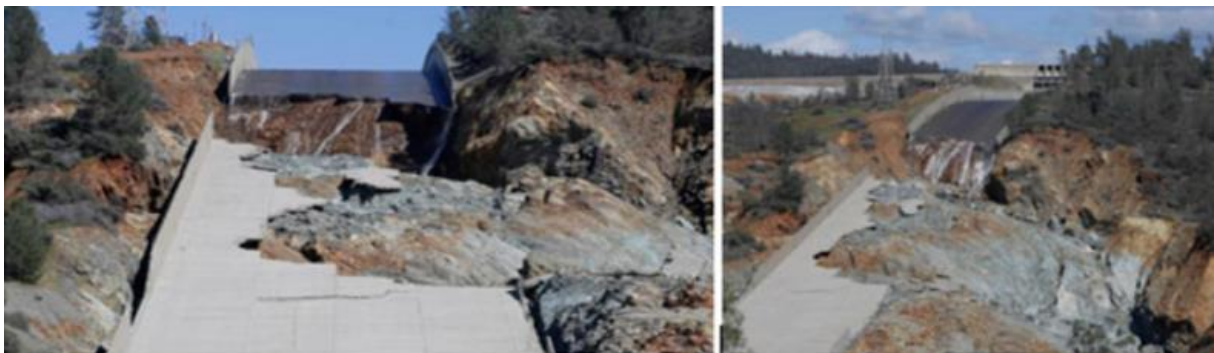
Gráfico 76 Ejemplo real de falla por cavitación de la base del aliviadero de la presa de Oroville. Fuente: (Mosquera, 2017)

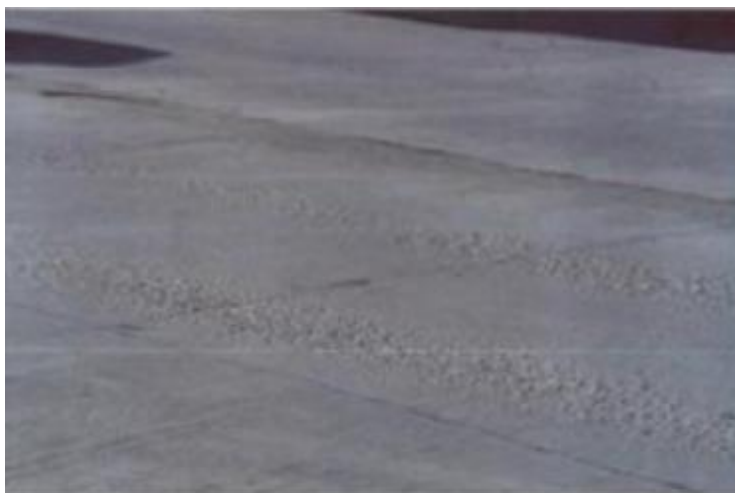
Gráfico 77 Ejemplo real de abrasión. Fuente: (Arango Mejía, 2013)

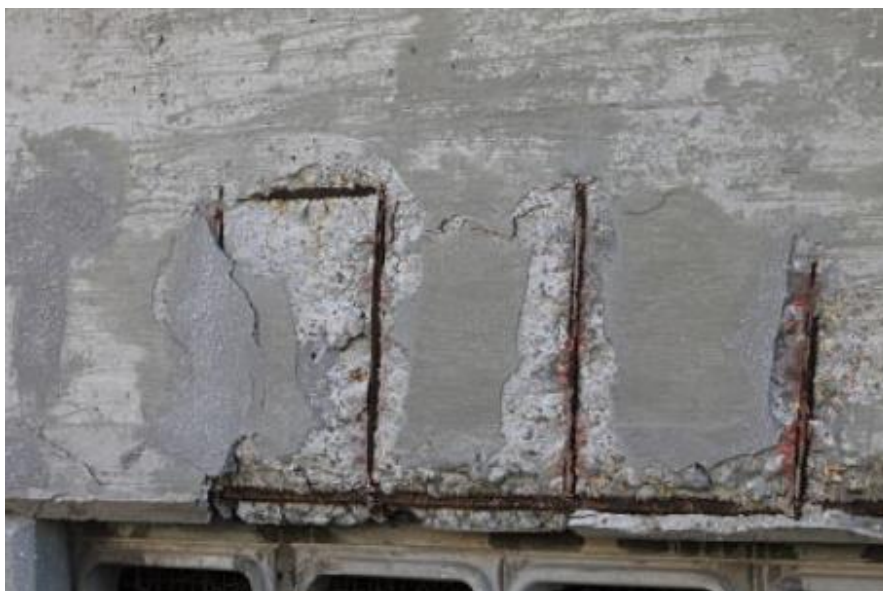
Gráfico 81 Ejemplo real de agrietamiento por corrosión. Fuente: (Humeingeniería, 2015)

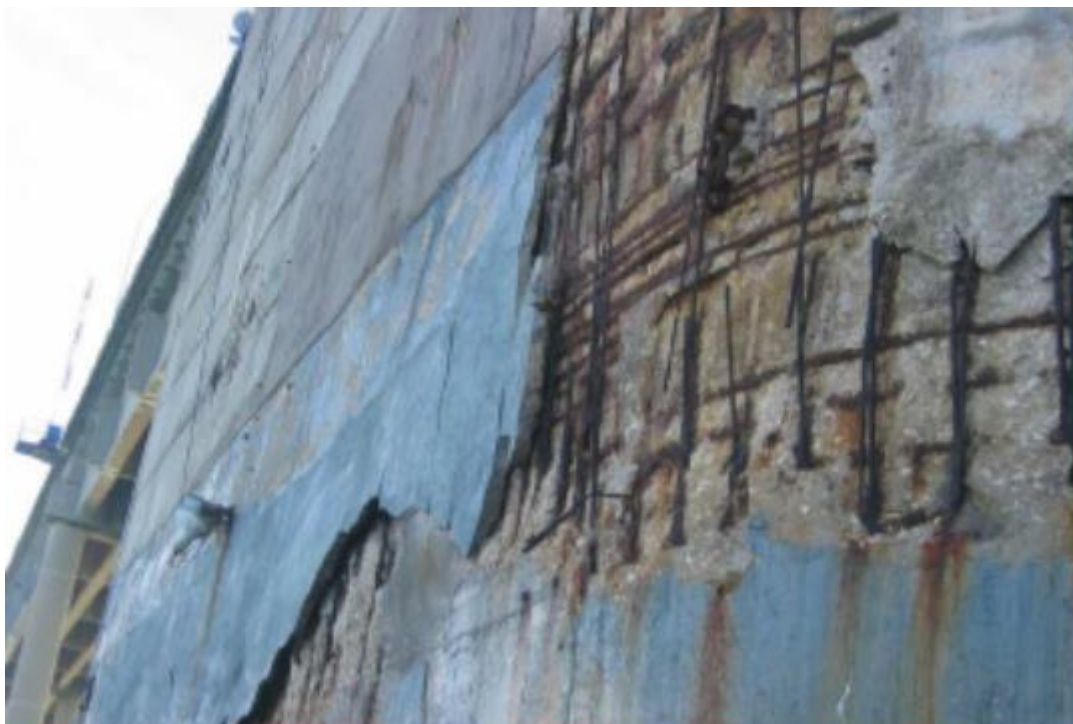
Gráfico 85 Ejemplo real de daño por ataque de cloruros. Fuente: (Eadic, 2013)
